# Betonarme ve Yığma Binalarda Deprem Kaynaklı Hasarlar ve Hasar Tespiti

Prof.Dr. Alper İLKİ<sup>1</sup>, Dr. Cem DEMİR<sup>1</sup>, Dr. Mustafa CÖMERT<sup>2</sup>, İnş.Yük.Müh. Ömer Faruk HALICI<sup>3</sup>

<sup>1</sup>İstanbul Teknik Üniversitesi, İnşaat Fakültesi

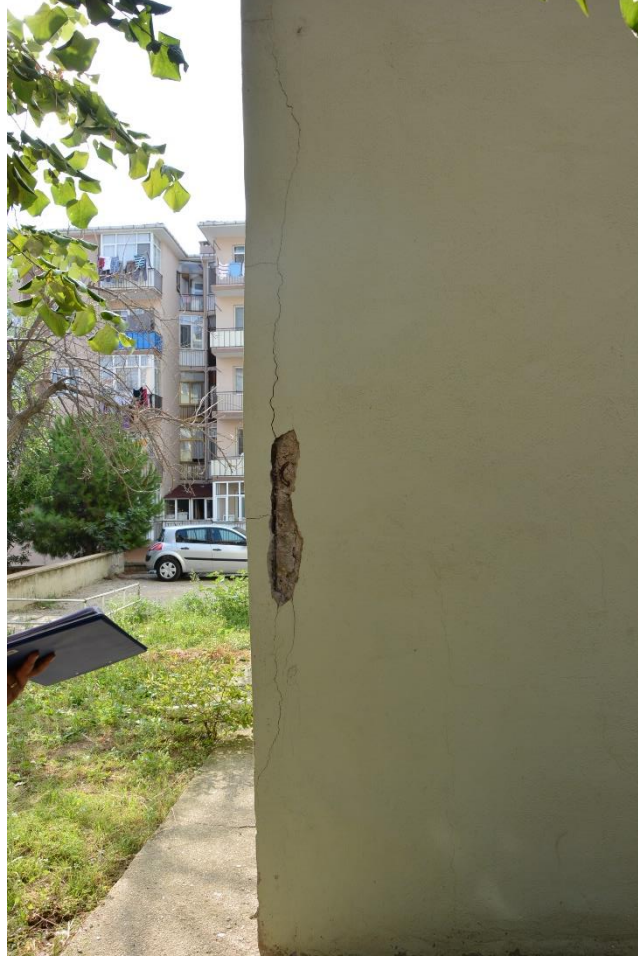
Beton örtüsü yetersiz elemanlarda  
korozyon hasarları

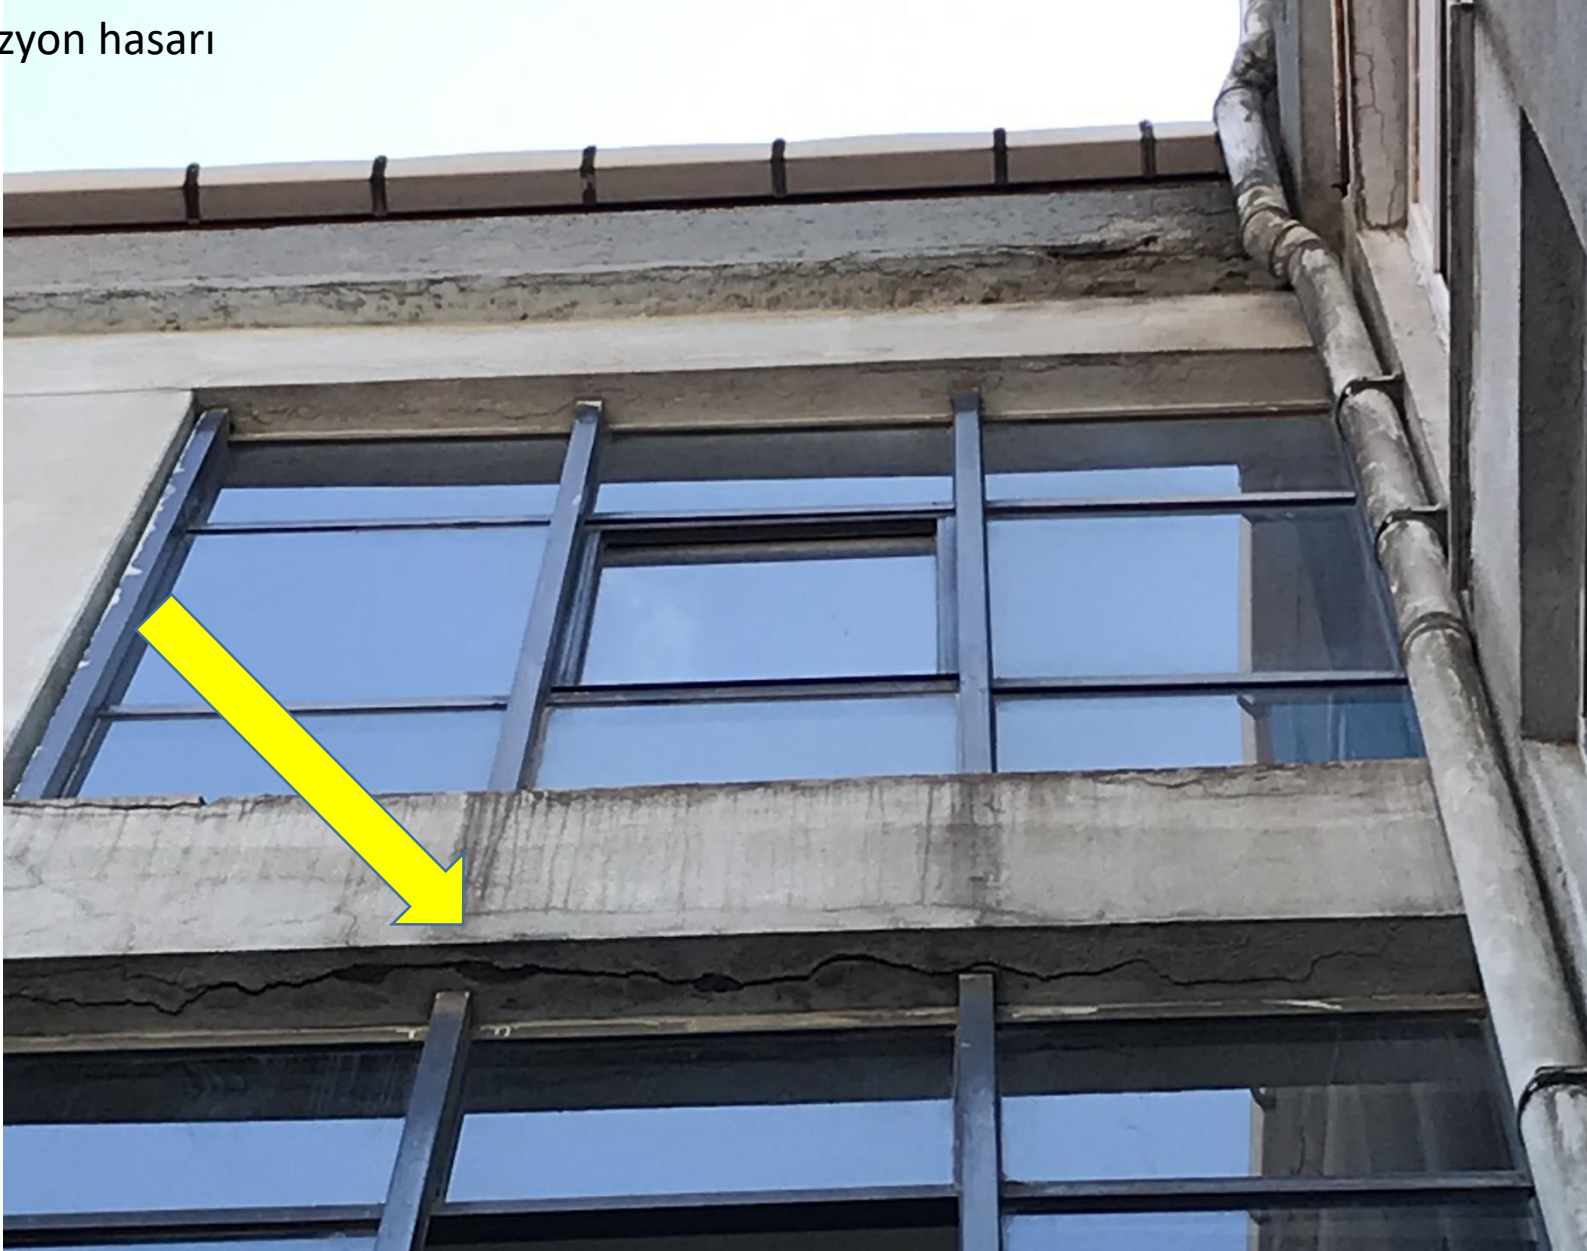
Kirişte korozyon hasarı

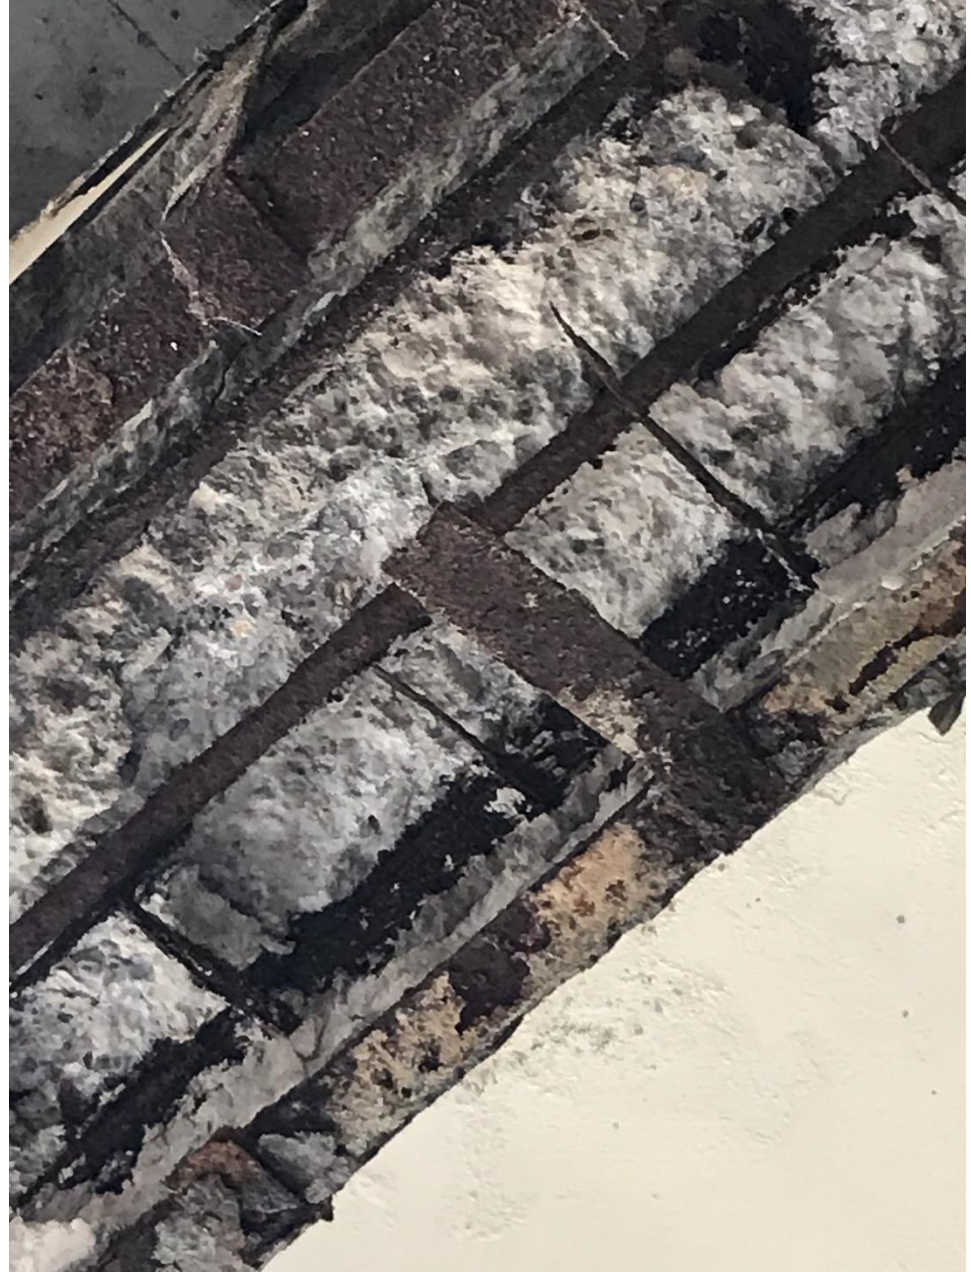
Beton örtüsü dökülmüş,  
güçlendirme için kullanılan çelik  
lamalarda kopmaya neden olmuş

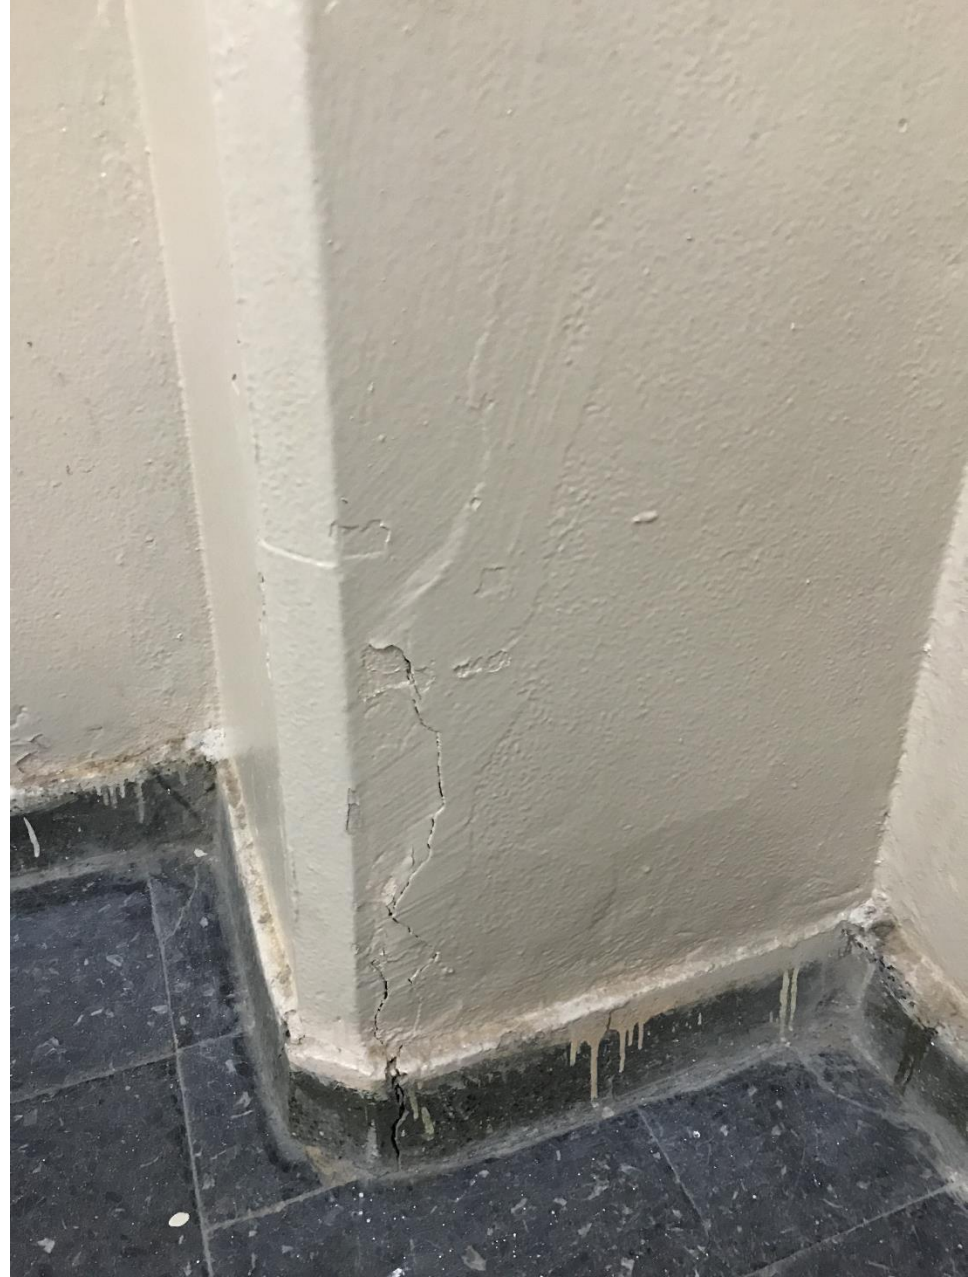
Geçmişte yapılmış onarımlar  
korozyon kaynaklı hasarın  
tespitinde yol gösterici olabilir

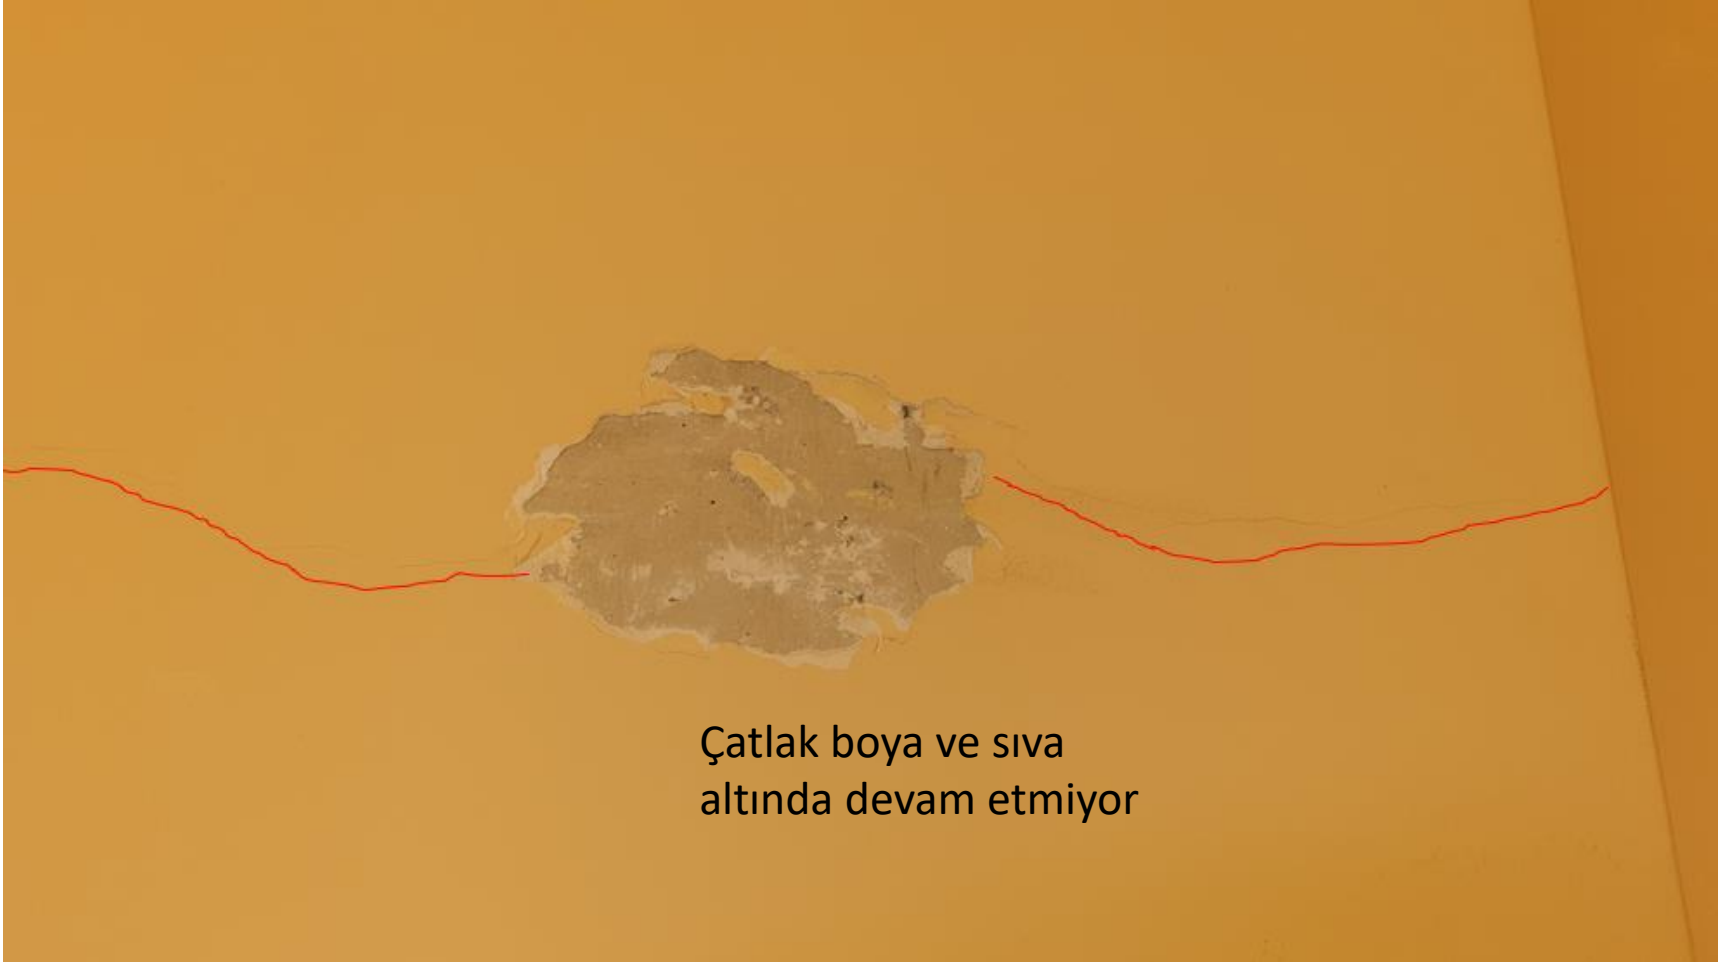
Düşey taşıyıcılarda sıva üzerinde gözlenen çatlaklarda sıva kaldırılarak (bir çekiç yardımıyla) çatlağın eleman üzerinde devam edip etmediği kontrol edilmelidir.

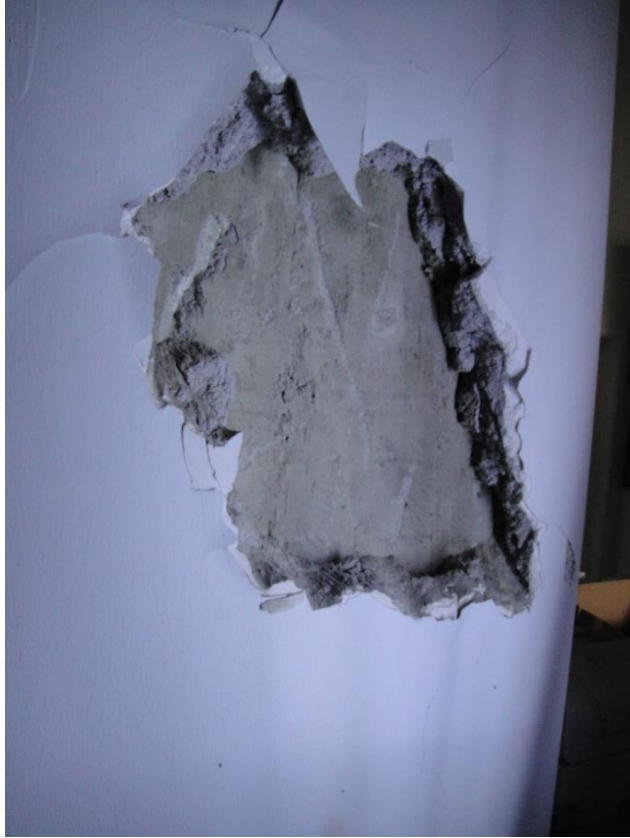
Sıva üzerindeki çatlak beton yüzeyinde devam etmemekte.

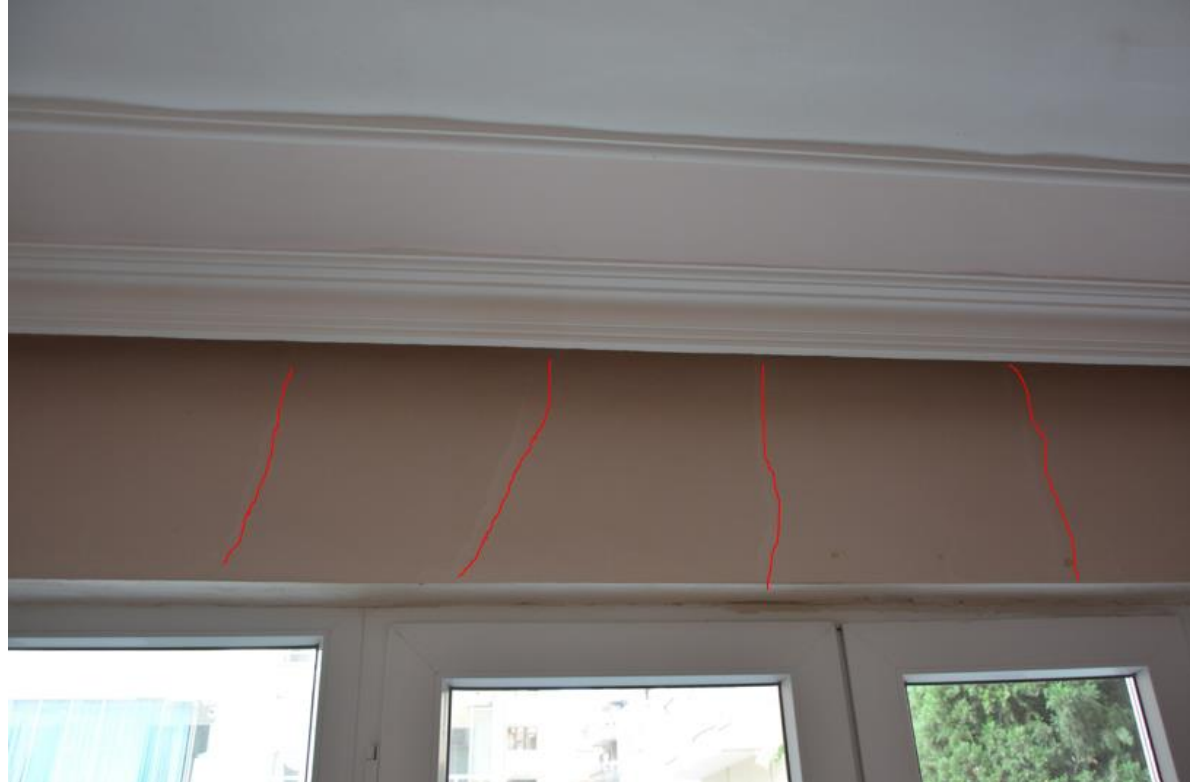
Kirişte etriye hizalarında sıva üzeri çatlaklar.

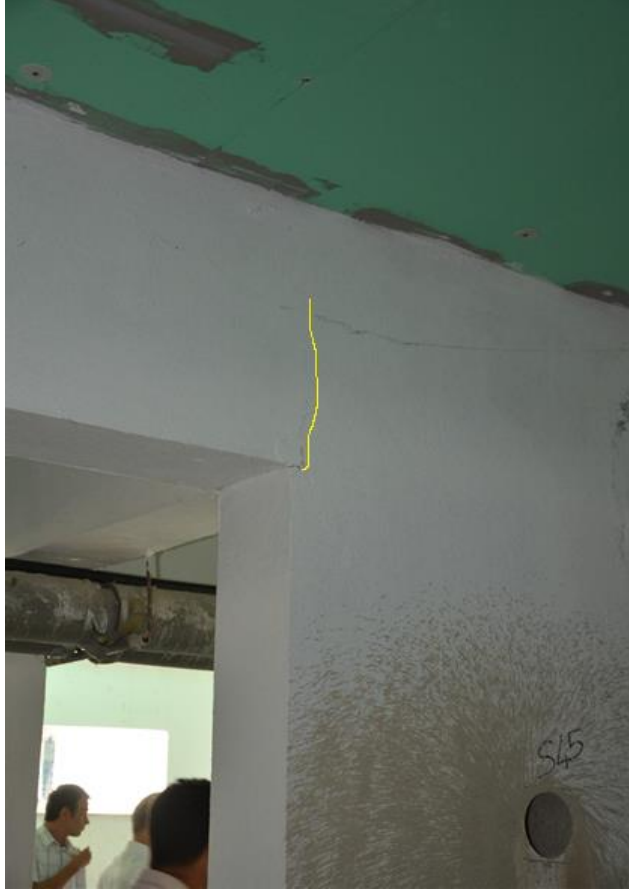
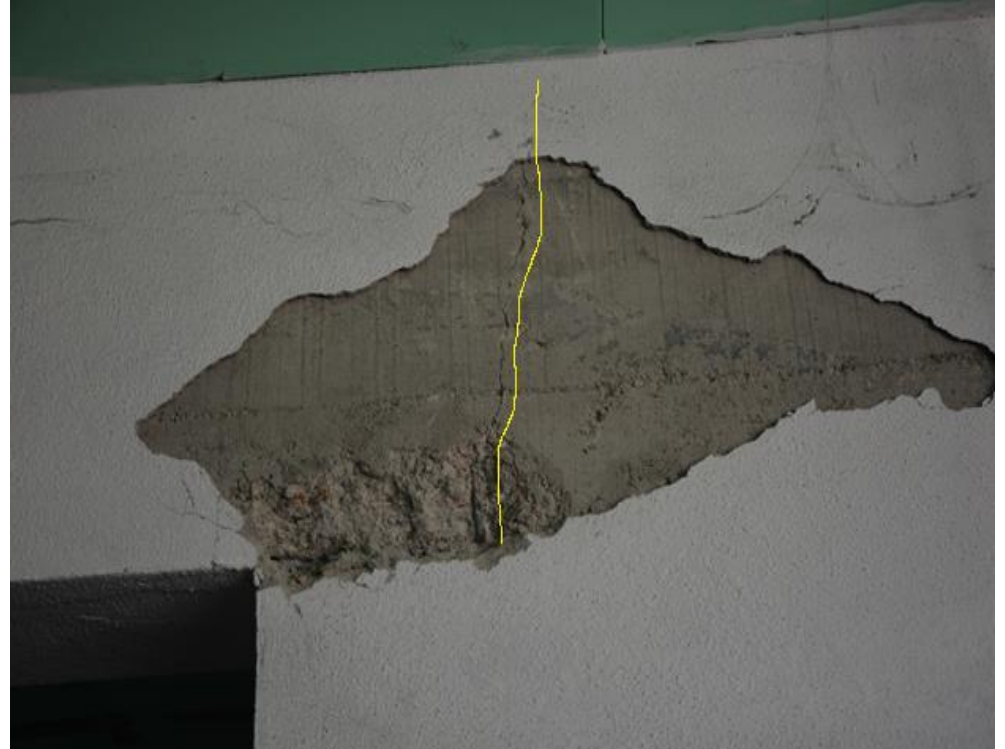
Sıva üzerindeki çatlak beton yüzeyinde devam etmekte.

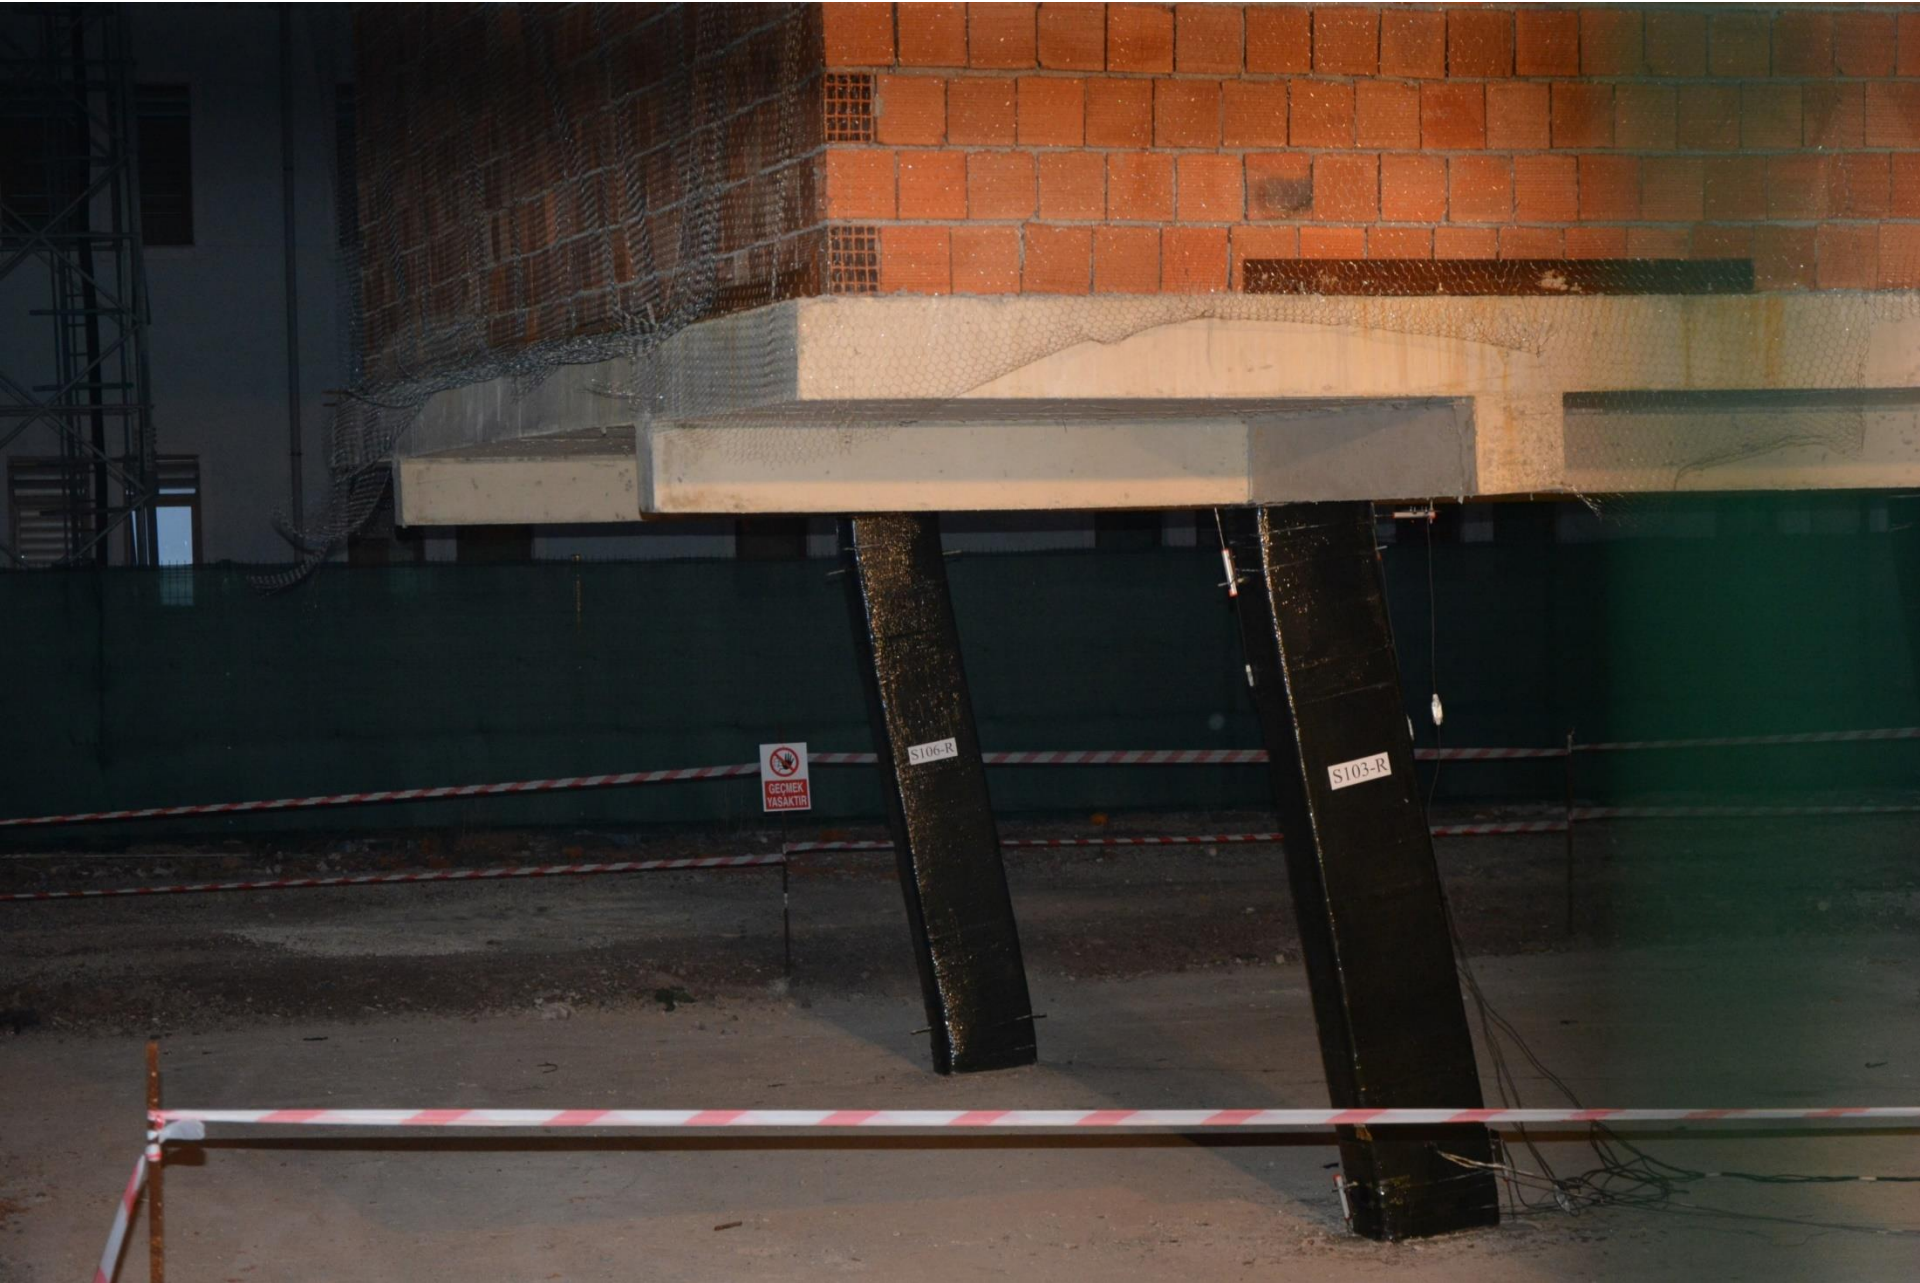
%14.5 Öteleme Oranı

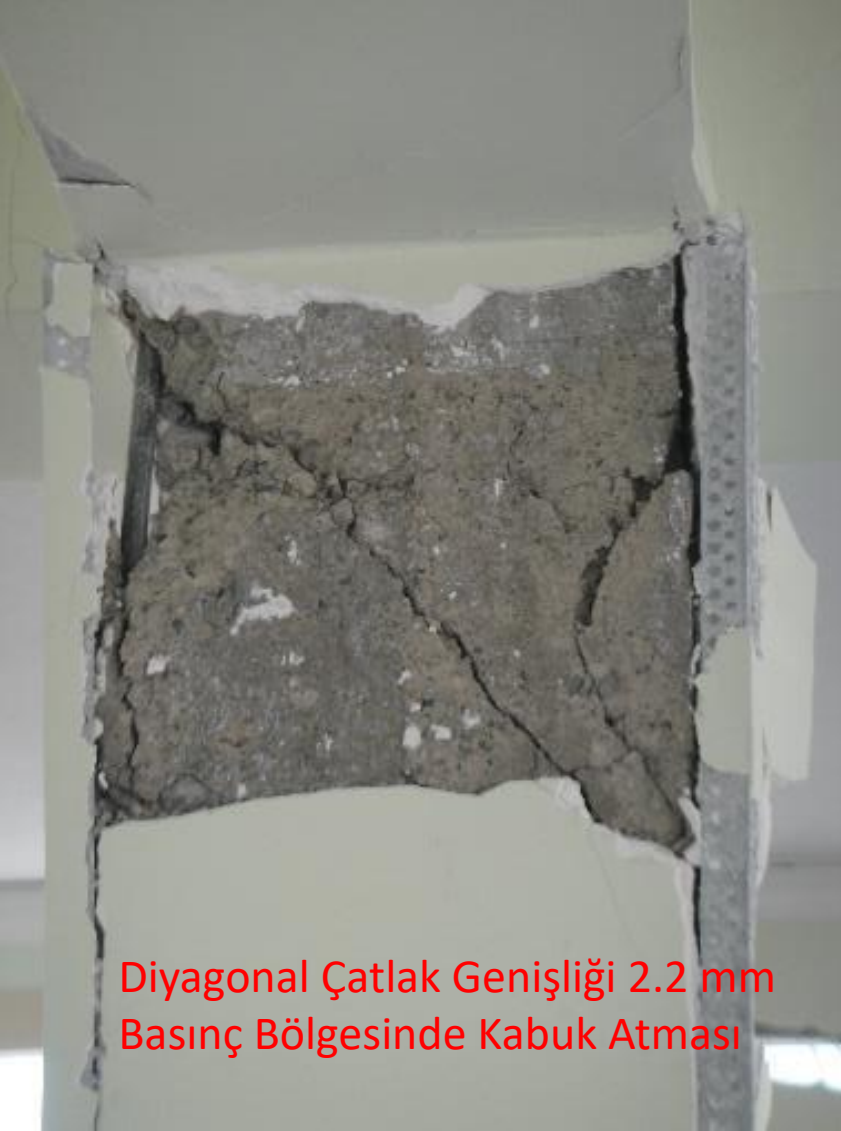
C4 Kolonu

Diyagonal Çatlak Genişliği 2.2 mm  
Basınç Bölgesinde Kabuk Atması

Kesme Çatlağı 2.2 mm  
Kabukta Atma  
Hasar: C tipi

Bina «Ağır Hasar» sınırları  
içerisindedir.

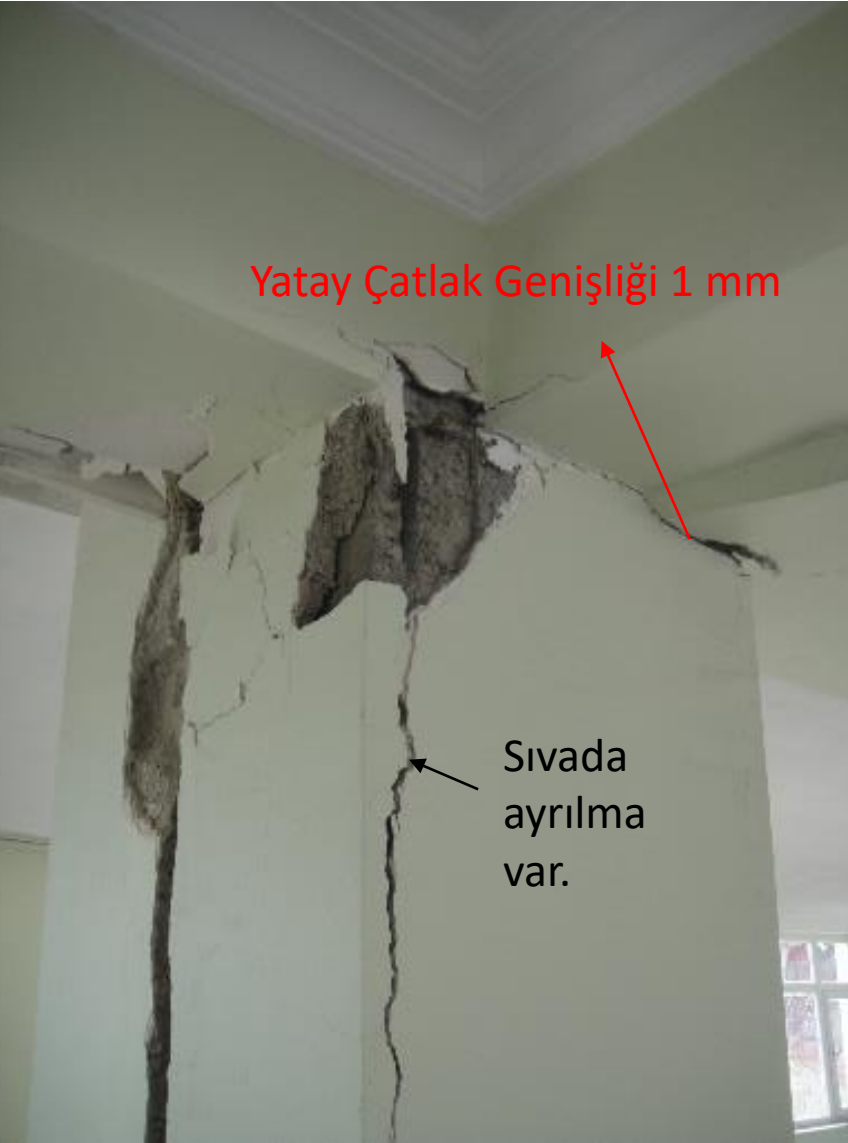
C8 Kolonu

Çatlak > 0.5 mm  
Kabuk atması  
Hasar: C tipi

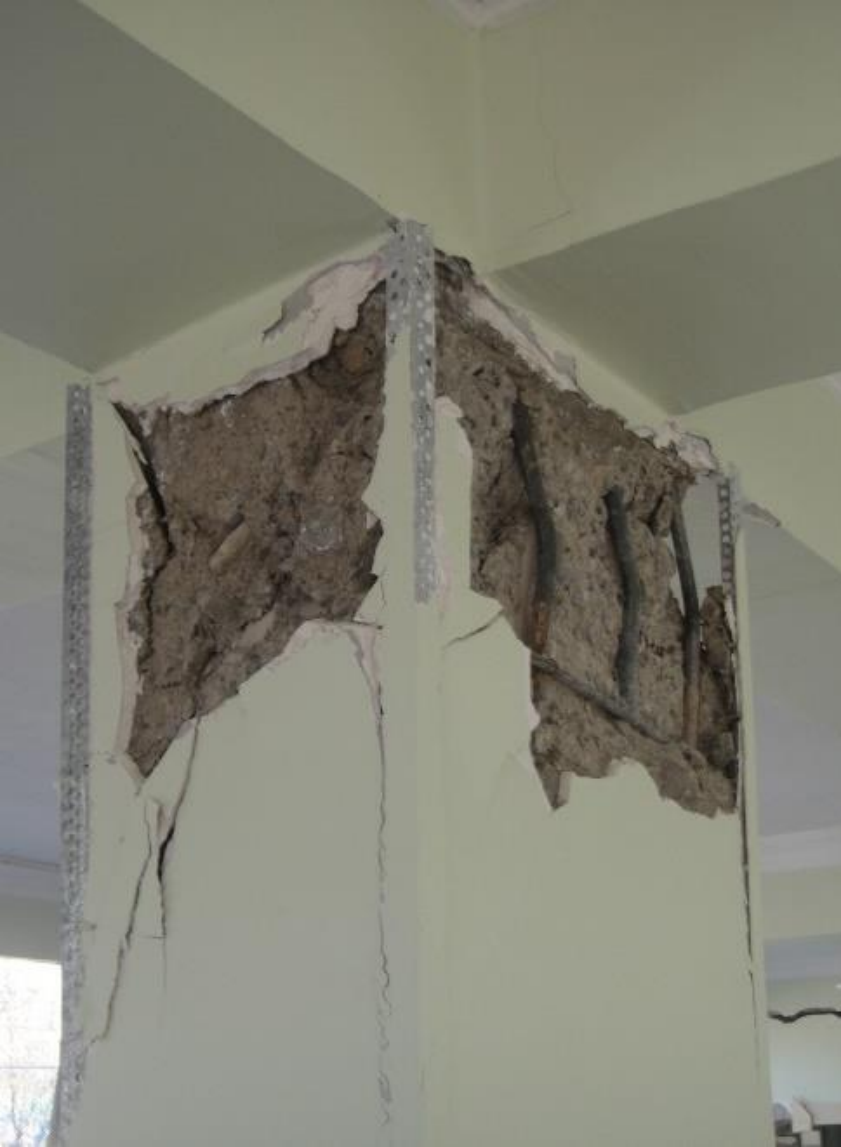
C11 Kolonu

Boyuna Donatıda Burkulma  
Hasar: D tipi

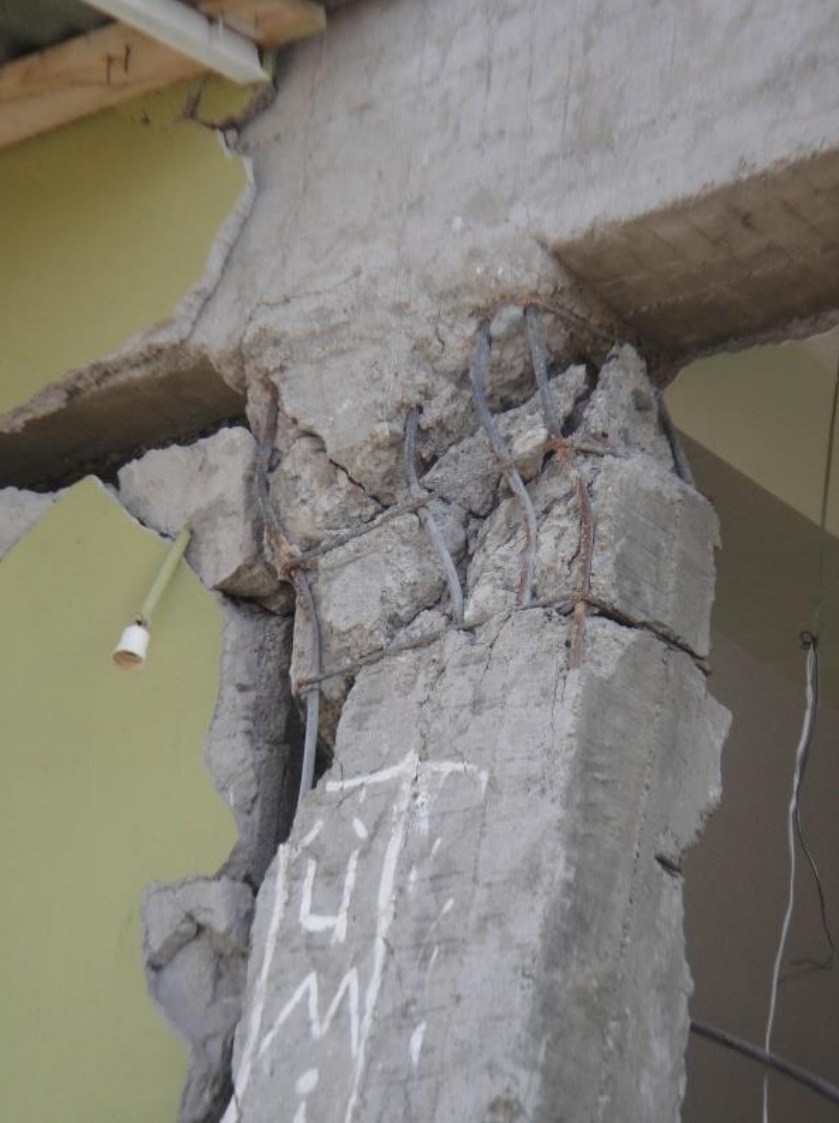
C14 Kolonu

Kalıcı Kesme Hasarı  
Çekirdek Betonunda Ezilme  
Hasar: D tipi

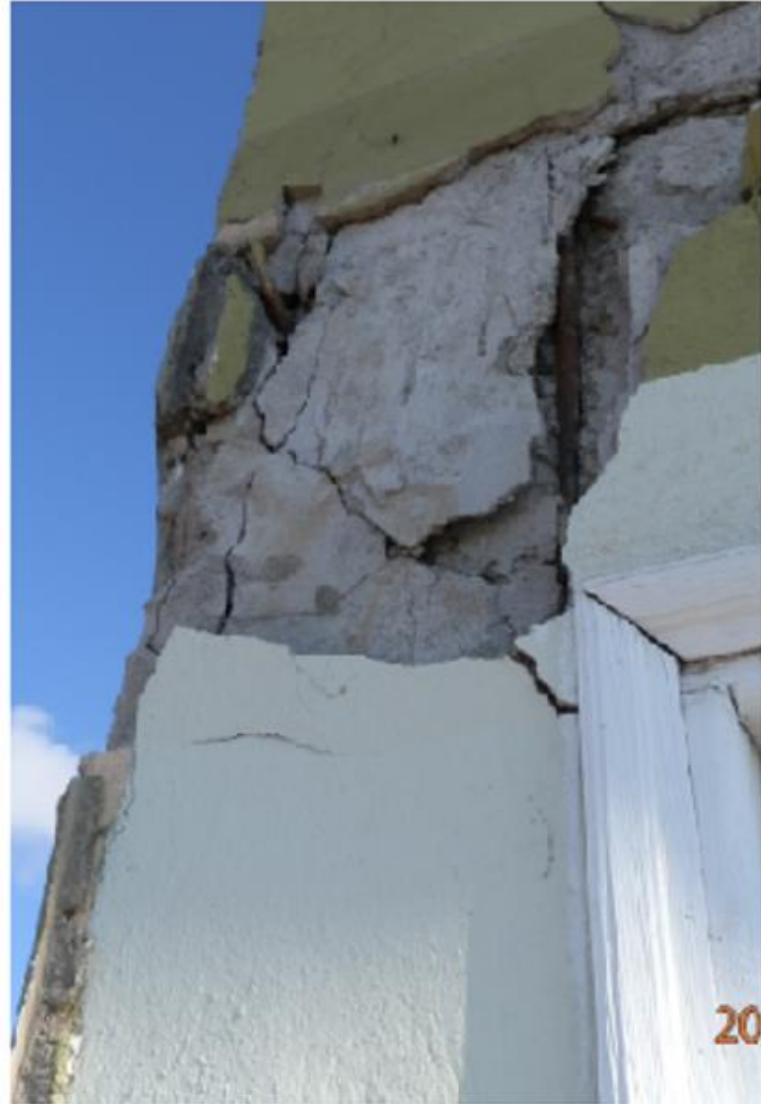
1 Normal Kat  
C13 Kolonu

Birleşim Bölgesinde Kabuk Atması  
Hasar: C tipi

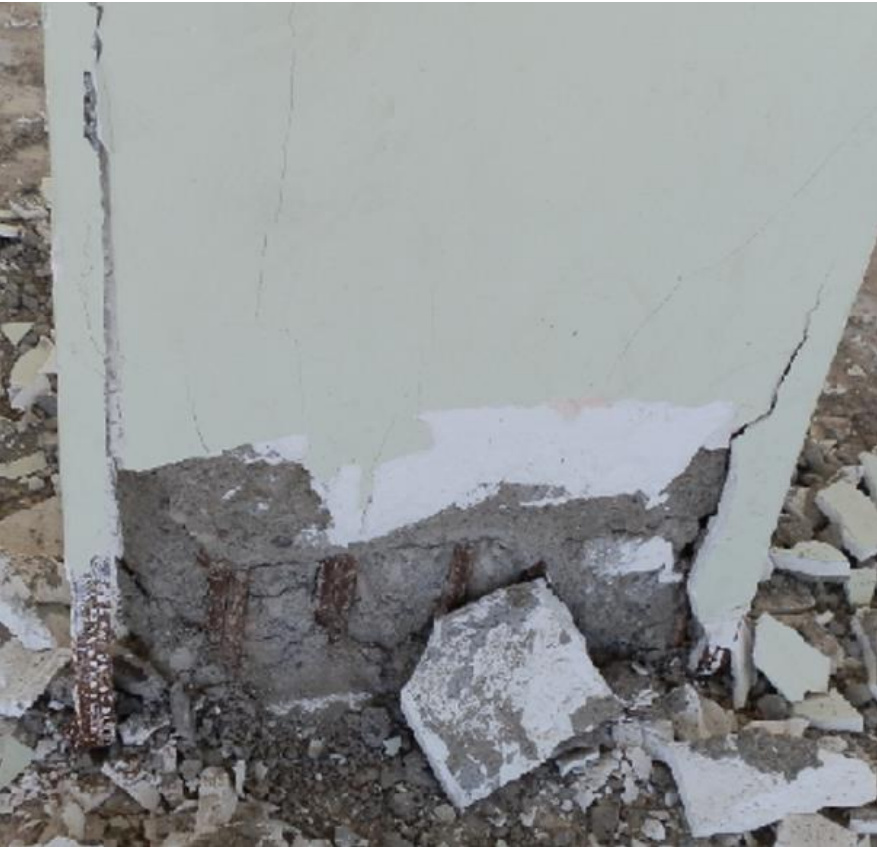
1 Normal Kat  
C5 Kolonu

Kabuk Atması

Hasar: C tipi

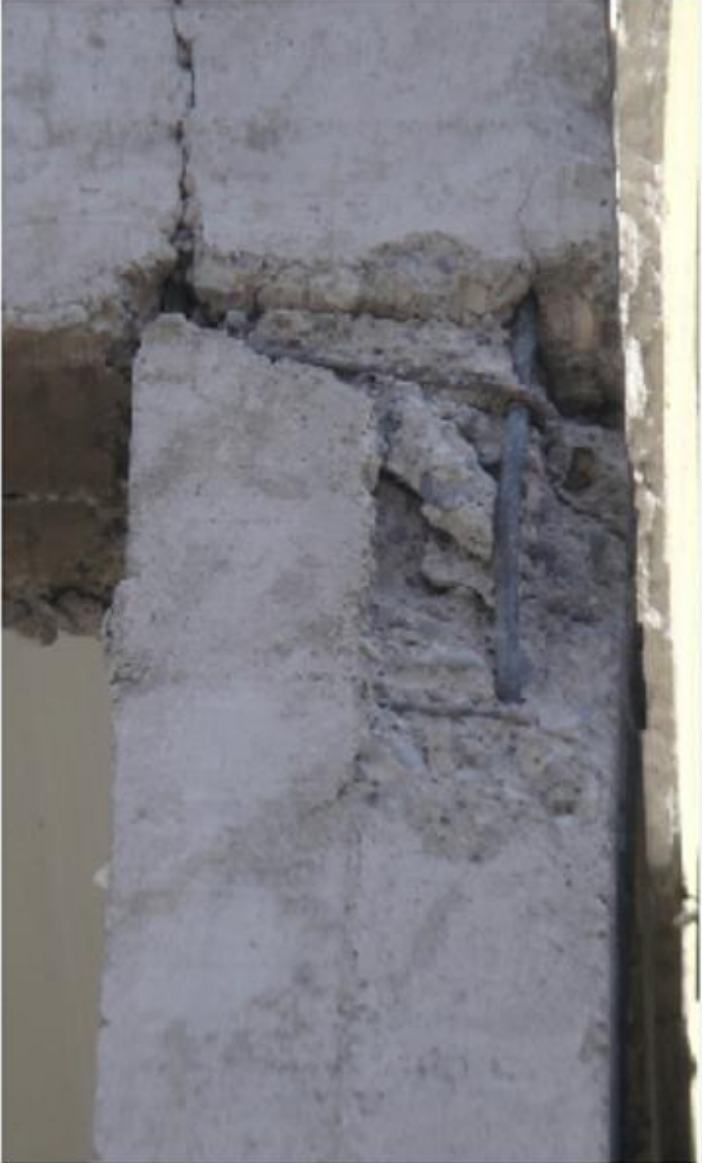
C15 Kolonu

Kabuk Atması, Donatıda Burkulma  
Hasar: D tipi

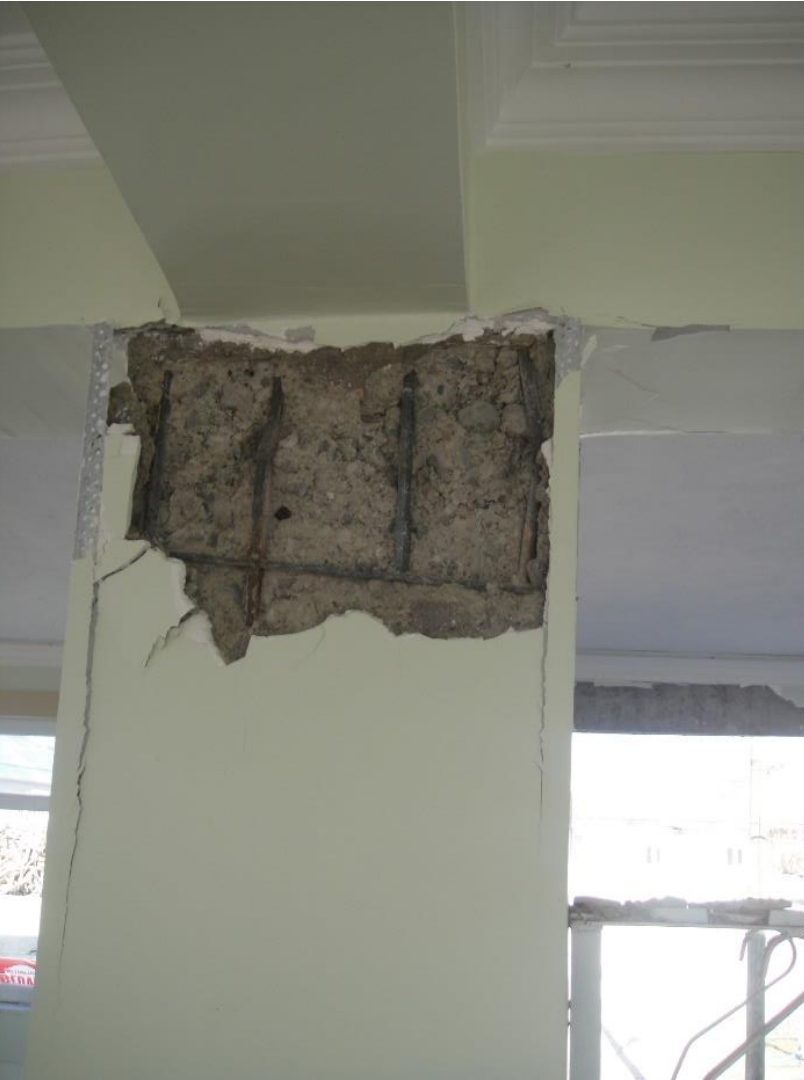
1 Normal Kat  
C9 Kolonu

Kabuk Atması, Donatıda Burkulma  
**Hasar: D tipi**

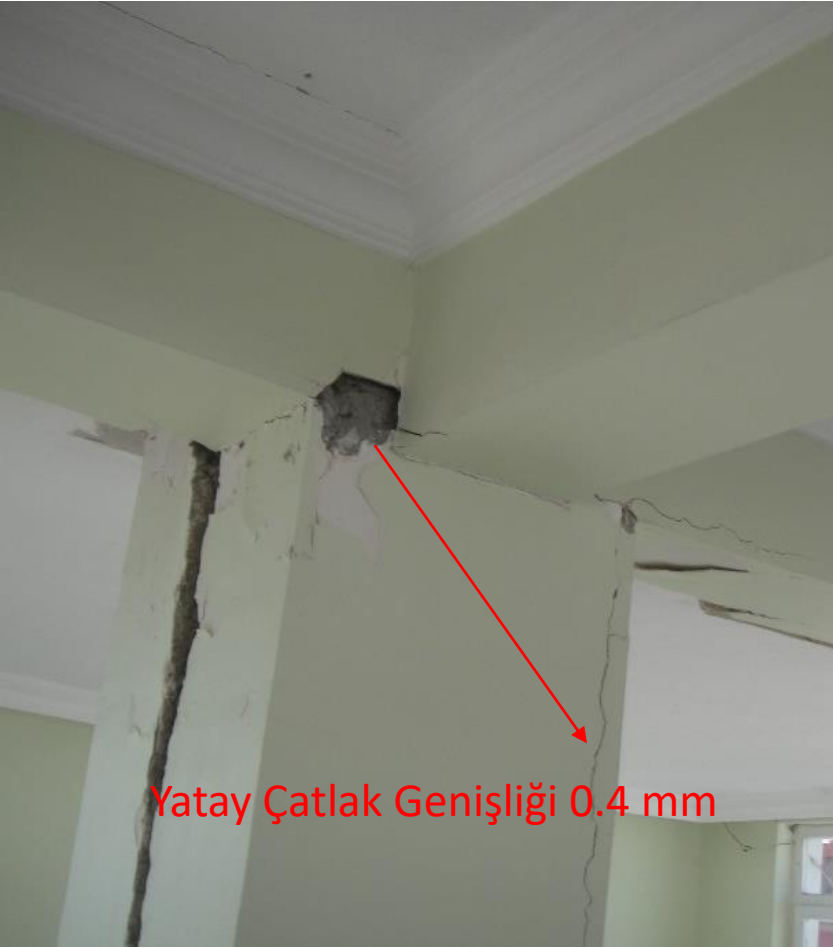
Çatlak Genişliği < 0.5 mm

Hasar: A tipi

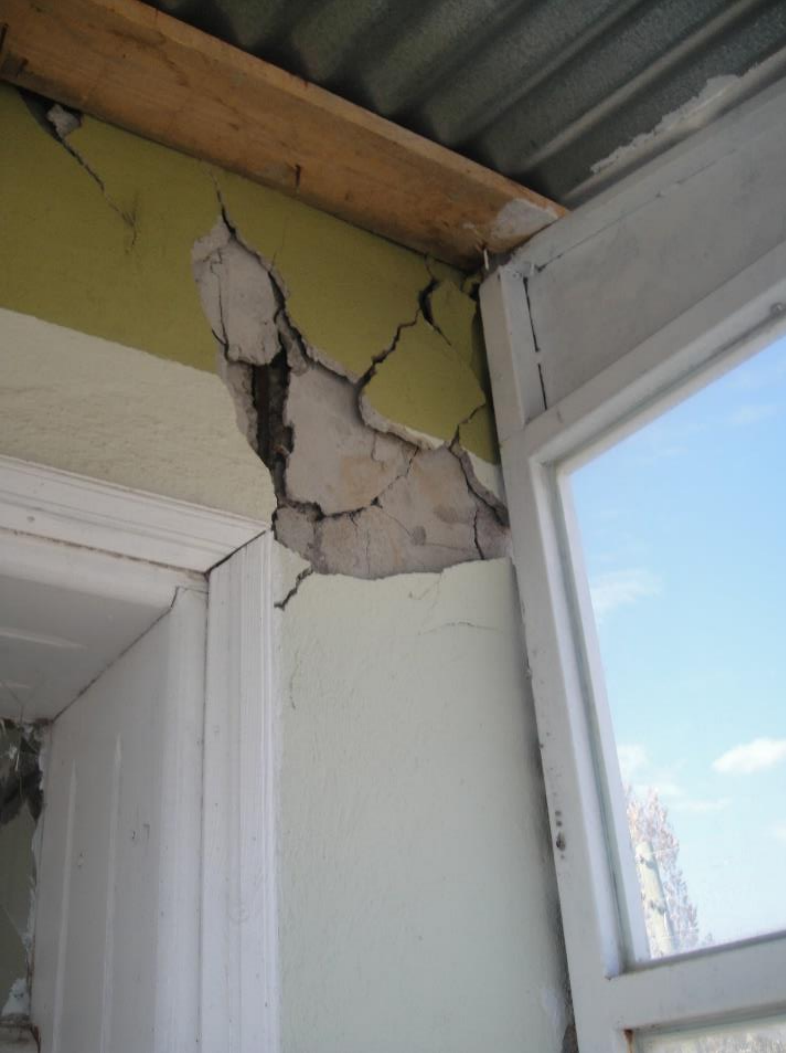
1 Normal Kat  
C3 Kolonu

Birleşim Bölgesinde Kabuk Atması  
Hasar: C tipi

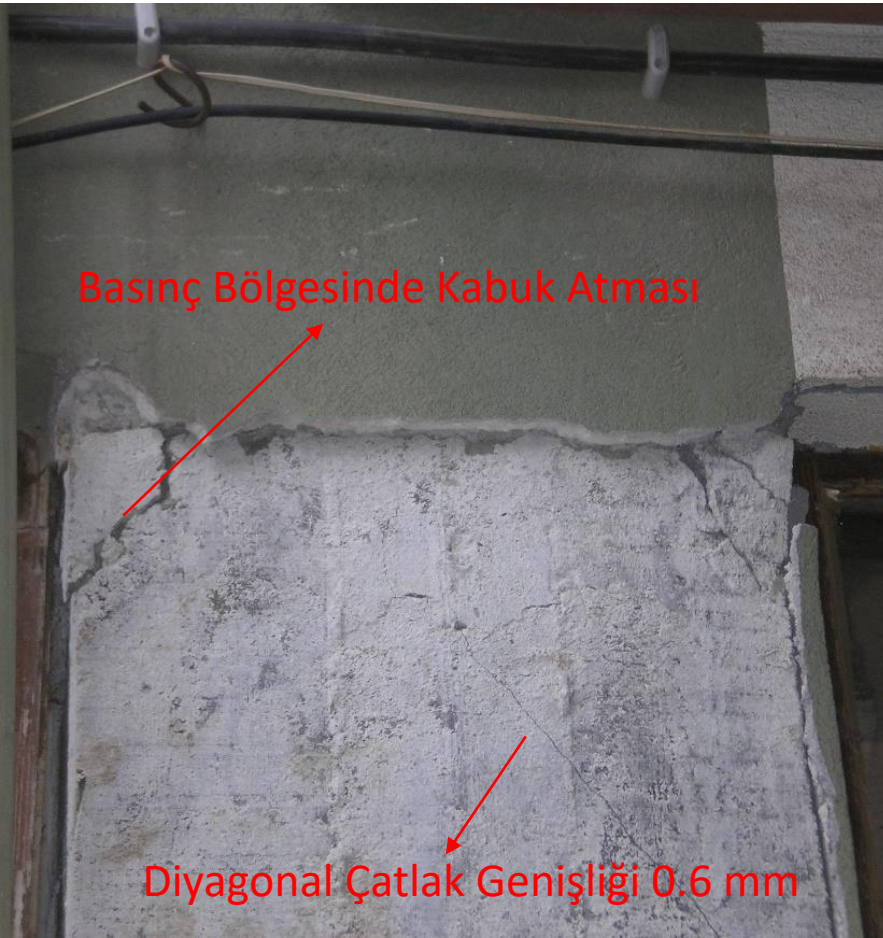
1 Normal Kat  
C7 Kolonu

Çatlak Genişliği  $> 0.5$  mm  
Basınç Bölgesinde kabuk atması  
Hasar: C tipi

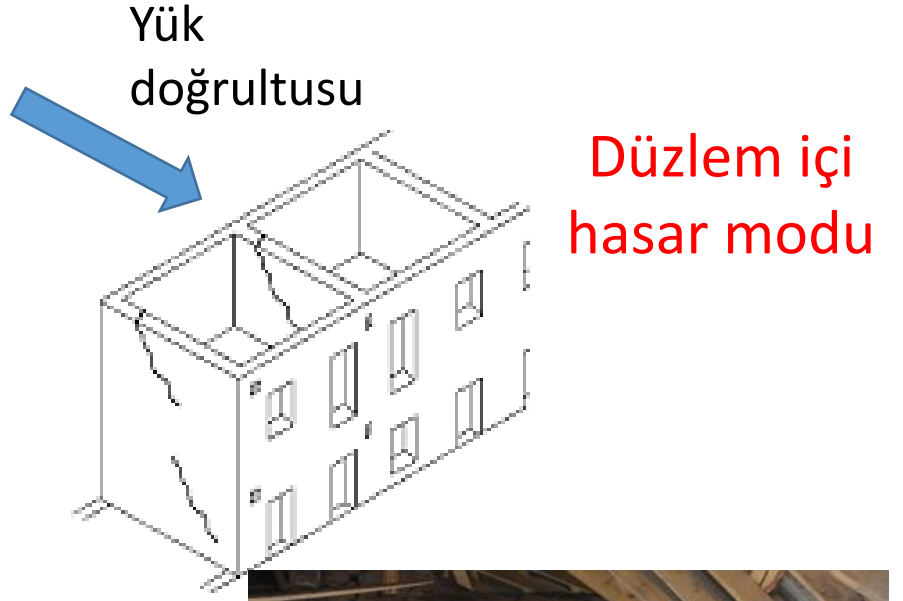
- 1- Pencere ve kapı üstlerinde düşey çatlaklar
- 2- Pencere ve kapı üstlerinde eğik çatlaklar
- 3- Duvarlarda eğik çatlaklar
- 4- Yerel ezilme
- 5- Duvar alt ve üst bölgelerinde yatay çatlaklar
- 6, 7- Birbirlerine dik duvarların birleşimlerinde düşey çatlaklar
- 8- Duvar, pencere üstlerinde malzeme dökülmeleri
- 9- Bina köşesinde ayrılma
- 10- Gergi çubuğunda hasar veya sıyrılma
- 11- Kat hizalarında yatay çatlaklar
- 12- Duvar tabakalarında ayrılma ve dökülme

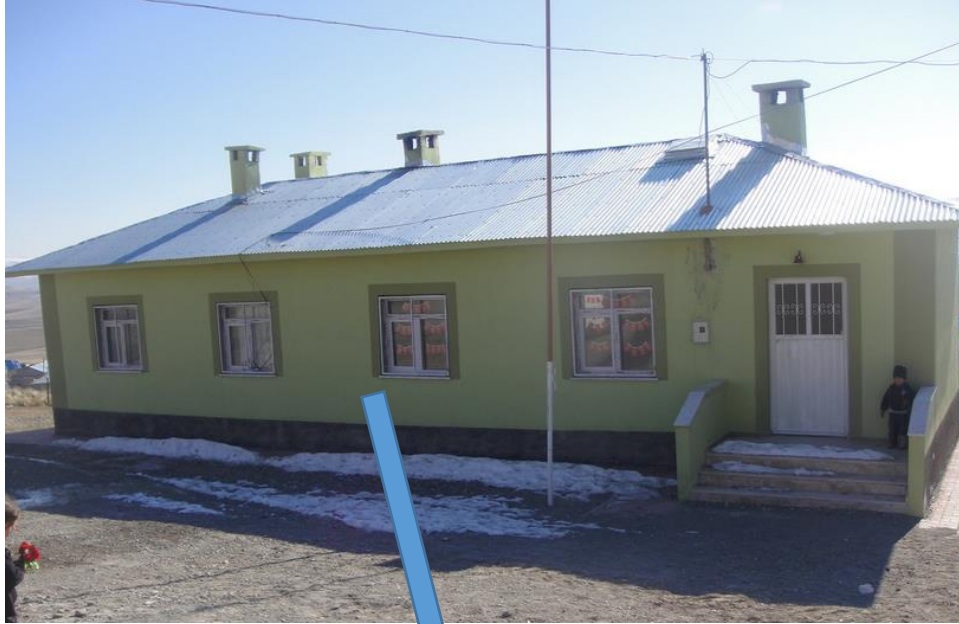
Duvarlarda kılcal çatlaklar
