# Betonarme ve Yığma Binalarda Deprem Kaynaklı Hasarlar ve Hasar Tespiti

Prof.Dr. Alper İLKİ<sup>1</sup>, Dr. Cem DEMİR<sup>1</sup>, Dr. Mustafa CÖMERT<sup>2</sup>, İnş.Yük.Müh. Ömer Faruk HALICI<sup>3</sup>

<sup>1</sup>İstanbul Teknik Üniversitesi, İnşaat Fakültesi

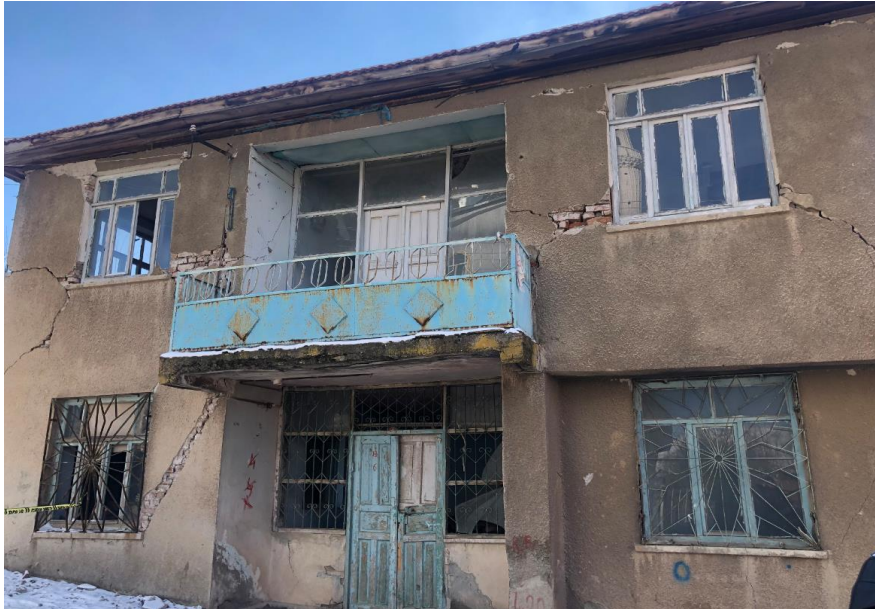
Çatlak genişliği  $\leq 10$  mm

Bloklarda ezilme, harçta dökülme
